門礎石、階段を確認

延岡市教委 延岡城石御門跡 発掘調査結果

新たに排水溝跡を発見

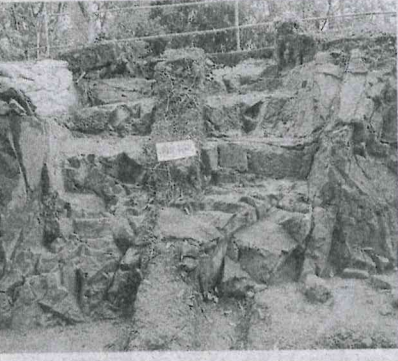
岩盤を削ってつくられた一段高い曲輪の5段階

門跡から城内に入った高さ曲輪への階段跡は、

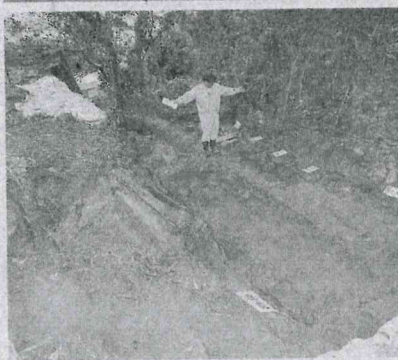
発掘調査で門礎石、階段排水溝などの遺構が見つかった延岡城石御門跡

新たに見つかった排水溝は、調査地南側の岩盤に沿って東西に延び、溝は北側の壁は石積みだが、南側の壁は岩盤をそのまま活用している。延長は15・8メートル、溝幅は40センチ、深さは30〜80センチ、50センチあり、溝には石でふたがされ、門外は埋設、門内は露出していた。門の礎石もまたの一部として活用された。工夫もみられる。
